MAZCO BOGOTÁ S.A.

Peritaje técnico de vehículo usado

Vehículo: **BORA**

Placas: **CYC400**

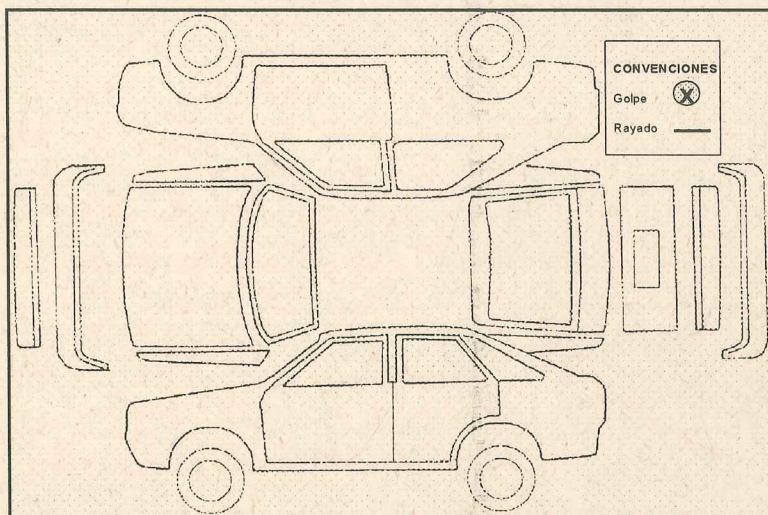
ESTADO DE LA CARROCERÍA

PUERTAS TRASERAS Y G/FANGO DELANTERO DERECHO RUEDA REPIENTADOS

6, CARROCERÍA, EXTERNA	B	A	C	OBSERVACIONES	COSTO APROX.
Vidrio panorámico delantero				RAYADO	
Vidrio panorámico trasero	X				
Vidrios puertas	X				
Vidrios fijos o custodia	X				
Estado general de pintura	X			RAYONES LEVES REPINTADOS	
Estado general de latonería	X			PUERTAS TRASERAS ONDULADAS	
Calidad de reparaciones anteriores de carrocería	X				
Calidad de aplicaciones anteriores de pintura	X				
Tonalidades de pintura aplicada	X				
Ajuste de puertas	X				
Empaques puertas	X				
Ajuste compuerta o tapa baúl	X				
Empaque compuerta o tapa baúl	X				
Manijas de puertas o compuerta	X				
Accionamiento apertura capot, baúl, tapa gasolina	X				
Espejos laterales	X				
Boceles capota	X				
Boceles laterales	X				
Boceles inferiores	X				
Protectores inferiores de motor					
Piso carrocería

NOTA.: BOMPER DEL RAYADO,
