No. DE SERVICIO
P008460007056

CLASE	CAMIONETA PASAJ.	COMBUSTIBLE	GASOLINA
MARCA	SUBARU	TIPO PINTURA	
TIPO	EVOLUTIS LIMITED TP 2400CC T 8PSJ	SERVICIO	PARTICULAR
CARROCERIA	WAGON	KILOMETRAJE	37191
MODELO	2021	COLOR	AZUL ABYSS PEARL
NACIONALIDAD	ND	N° CHASIS	
TIPO CAJA	TP	N° SERIAL	
CILINDRAJE	2387	N° MOTOR	
ASEGURADORA	PERSONAL PERSONAL	SUCURSAL	PERSONAL
INTERMEDIARIO	PERSONAL PERSONAL	CLAVE	1
CLIENTE	DIEGO BAHAMON	IDENTIFICACIÓN

N° INSPECCION	4370966	TURNO	32
FECHA	9-Oct-2024		
CENTRO INSPECCION	AUTOMAS CALLE 134		
SOLICITADO POR	[REDACTED]		
SERVICIO SOLICITADO	Peritaje Liviano + LTA + CM Nivel 1 + CIR + Diagnóstico Scanner + Prueba de Ruta		
VALOR MERCADO	\$ 0	COD. FASECOLD	08606051
VALOR AUTOMÁS	\$ 152.300.000	VALOR FASECOLD	\$ 156.800.000
VALOR ACCESORIOS	\$ 650.000		
RESULTADO	ASEGURABLE SI		
NOVEDADES DE INSPECCIÓN : ; ; ; ASEGURABILIDAD SUJETA A POLITICAS DE ACEPTACION DE LA ASEGURADORA; FUGA DE ACEITE POR CÁRTER DE CAJA DE VELOCIDADES, DESCUADRE EN CONJUNTO DELANTERO Y TRASERO, SE RECOMIENDA MEJORAR ACABADOS EN PIEZAS DE CARROCERÍA INTERVENIDAS, INTERIOR SUCIO Y DETERIORADO, RINES RAYADOS; NO SE EFECTUO MARCACION DE SEGURIDAD; REVISADO; SISTEMAS DE SEGURIDAD ORIGINALES

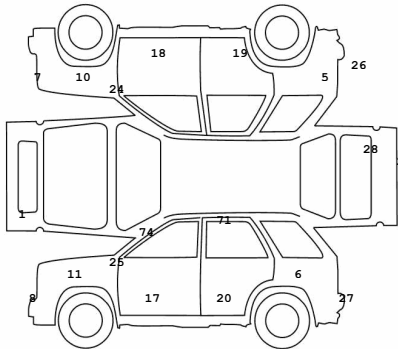
REVISIÓN VISUAL

ESTRUCTURA - CHASIS		100,00 %
71	LARGUERO CAPOTA IZQUIERDO	REPINTADO
74	PARAL PARAB. IZQ.	REPINTADO
29	FUGA ACEITE CAJA	SI

CARROCERIA - EXTERIOR		90,80%
1	BOMPER DELANTERO	BUENA REPARACION
2	BOMPER TRASERO	BUENA REPARACION
5	COSTADO DERECHO	BUENA REPARACION
6	COSTADO IZQUIERDO	MALA REPARACION
7	FAROLA DERECHA	RAYADO
8	FAROLA IZQUIERDA	RAYADO
10	G/FANGO DEL DERECHO	BIEN REPINTADO
11	GUARDAFANGO IZQ.	MAL REPINTADO
17	PUERTA DEL IZQ.	MAL REPINTADO
18	PUERTA DELANTERA DER.	BUENA REPARACION
19	PUERTA TRASERA DER.	BUENA REPARACION
20	PUERTA TRASERA IZQ.	BUENA REPARACION
24	RETROVISOR DER.	RAYON
25	RETROVISOR IZQ.	RAYON
26	STOP DERECHO	RAYADO
27	STOP IZQUIERDO	RAYADO
28	TAPA BAUL/COMPUERTA	BUENA REPARACION
36	IMPUREZAS	DE 1 A 4 PIEZAS
37	MARCAS DE LIAUDO	DE 1 A 4 PIEZAS
