# Información de servicio

| Categoría<br><b>T</b> | <b>Guía de reparación</b> | Ref. No.<br>R002/15A | Página<br>1 de 4 |
| Modelos que abarca<br><br>CX-5(KE), Mazda6(GJ) Con Unidad de Audio | Países incluidos o especificaciones<br><br><b>A nivel mundial (Excepto Norteamérica)</b> | | |

## Asunto: El listín telefónico del teléfono móvil se descarga automáticamente al conectarse por Bluetooth

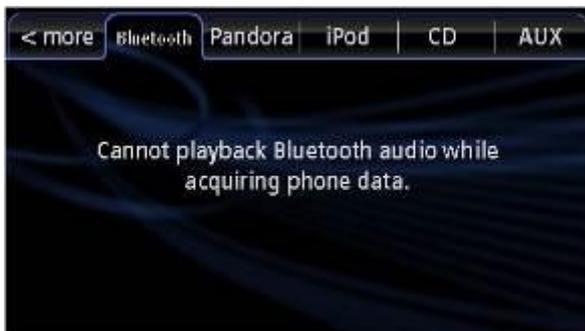
Pantalla bluetooth

Las funciones del Bluetooth (reproducción de música, llamadas telefónicas) no pueden usarse mientras el listín telefónico se está descargando, operación que siempre se realiza cada vez que se conecta el Bluetooth entre el coche y el teléfono móvil. Después de la descarga del listín, no hay ningún problema de funcionamiento. Mientras se produce la descarga, las pantallas muestran los mensajes debajo.
