FORD:
Novo EcoSport.

INTRODUÇÃO

Alguns veículos Novo EcoSport podem apresentar alguns problemas com o sistema do limpador do para-brisas como por exemplo: Palheta não limpa o para-brisas, palheta com ruído/vibração e ângulo incorreto em relação ao para brisas.

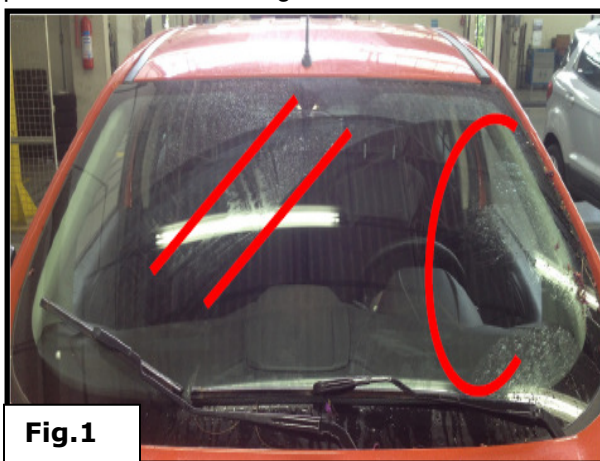
1. Verificar se o limpador esta fazendo barulho e vibração durante o funcionamento;
2. Verificar se a palheta está com pouco contato em relação ao para-brisas;
3. Verificar se existe baixa eficiência no limpador do para-brisas conforme figura abaixo;

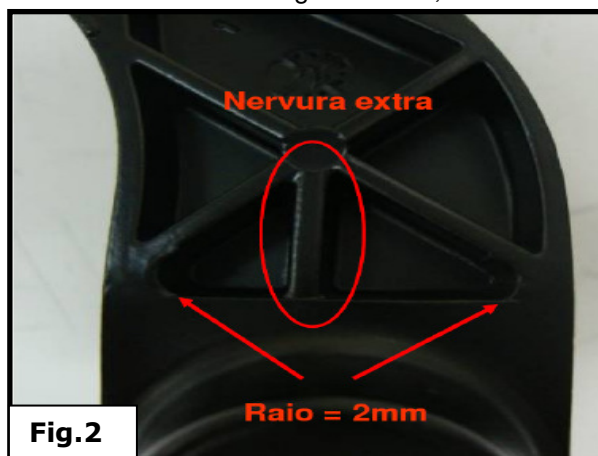
4. Verificar se o braço do limpador possui uma nervura extra como na figura abaixo;

Nota: Os veículos produzidos a partir de Outubro de 2012 já possuem esta nervura.

Nota: Substituir o braço e a palheta caso não haja nenhuma nervura no braço do limpador conforme indicado na fig.2 no tópico AÇÃO.

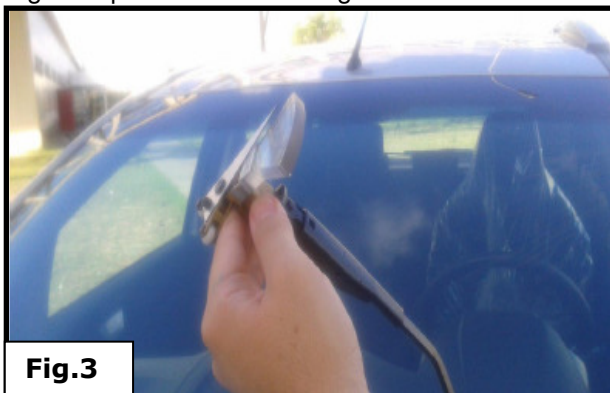
1. Conecte a ferramenta (501-027 e 501-027-02) no lugar da palheta conforme figura abaixo.

Nota: Nunca movimente o braço do limpador com a ferramenta instalada afim de evitar danos ao para-brisas.

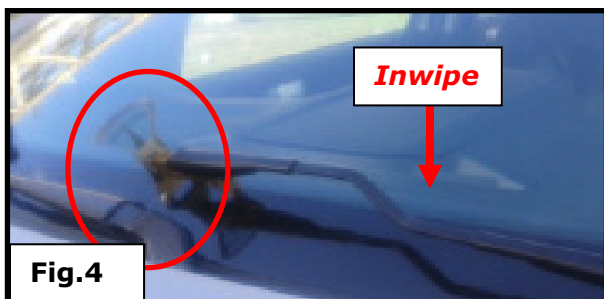
- Com a palheta na posição **Inwipe (posição de descanso)** efetue a medição do ângulo em ambos os braços e anote os valores encontrados.

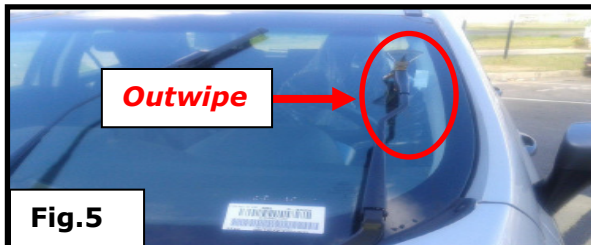
- Com a palheta na posição **Outwipe (alinhado com a coluna A)** efetue a medição do ângulo em ambos os braços e anote os valores encontrados.

De posse dos valores encontrados nas medições acima efetue o seguinte procedimento para cada lado.

Exemplo de calculo:

Valor encontrado: -1 lado direito INWIPE (posição de descanso).

Valor encontrado: 2 lado direito OUTWIPE (alinhado com a coluna A)

Range igual a 3.

Range correto (Qualquer valor maior que 4)

Caso o valor encontrado estiver abaixo de 4 deverá ser inserido as arruelas conforme indicado no procedimento abaixo.

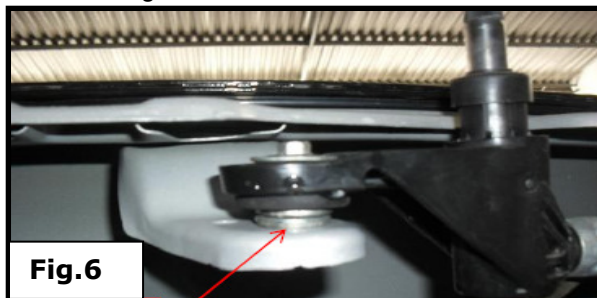
- Remover o braço, a grelha e a extensão do dash panel (painel corta fogo).
- Adicionar uma ou duas arruelas no suporte do braço do limpador até atingir o ângulo necessário conforme figura abaixo.

Nota: Adicionar arruelas somente no ponto de fixação do lado que apresentar a amplitude abaixo de 4 graus

- Após efetuar o passo 5, instale o braço e a palheta e efetue a medição dos ângulos **Inwipe (posição de descanso)** e **Outwipe (alinhado com a coluna A)**, **siga os torques recomendados na Literatura Técnica.**

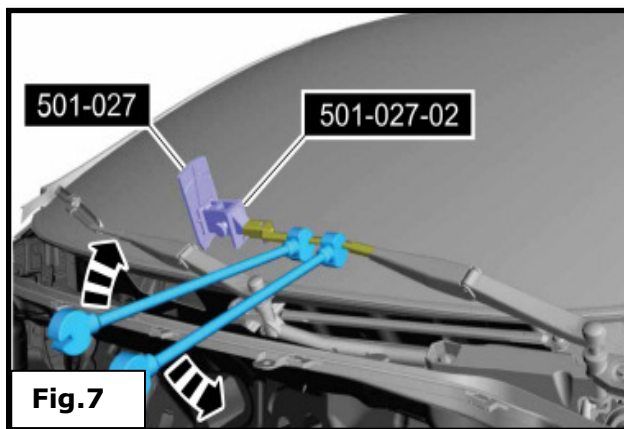
- O ângulo das palhetas, tanto no lado do motorista como no lado do passageiro deverá estar entre -2° e -8° , caso não esteja execute como a Literatura técnica seção 501-16.

Nota: Verificar a correta posição das palhetas conforme figura abaixo.

- Faça o processo inverso de desmontagem.
- Checar novamente a amplitude entre ângulo de ataque, conforme passos 2 e 3.

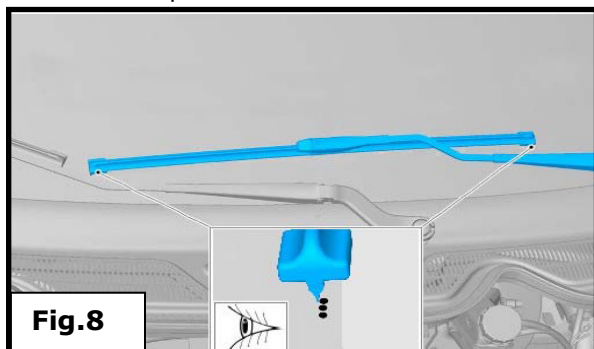
4. Esteja atento para o correto alinhamento da borracha da palheta com os três pontos marcados no para-brisas.
