Relleno cierre de cuello Mercedes W123 de combustible de reemplazo

Guía Contribuida Por Miembros

El cuello de combustible del tanque en su W123 pasa a través del guardabarros trasero en el orificio de llenado de combustible. Hay un sello de goma alrededor del cuello de combustible para evitar que el agua, la suciedad y gotas de combustible que entra en el tronco. Aprender a reemplazarlo.

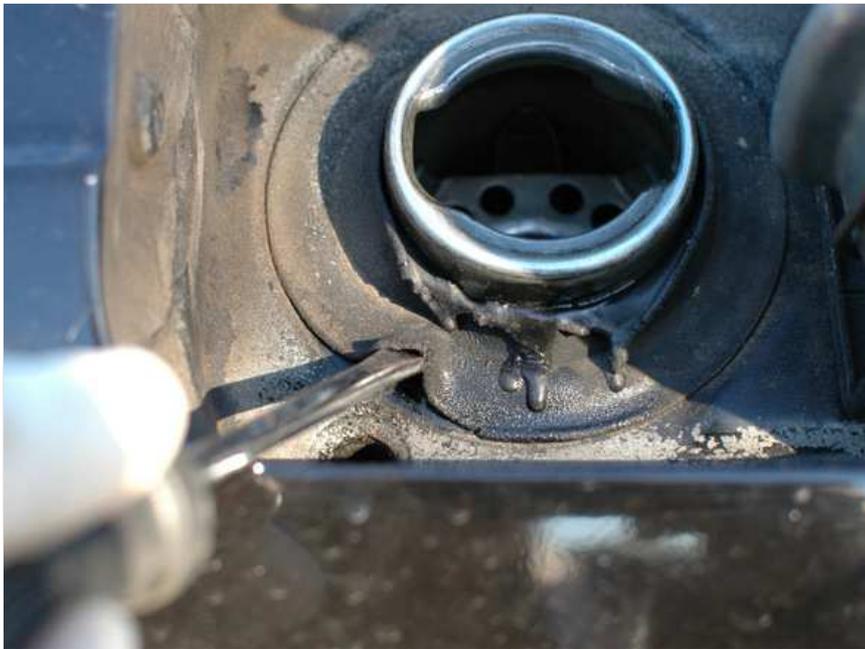
Paso 1 - Filler Neck Sello Combustible

- Al inspeccionar el depósito de combustible mirada sello del cuello de la sequedad, fragilidad, o como en este W123 diesel daños evidentes en particular. Esto fue causado por gotas de biodiesel B99 en la junta de goma ya envejecido.

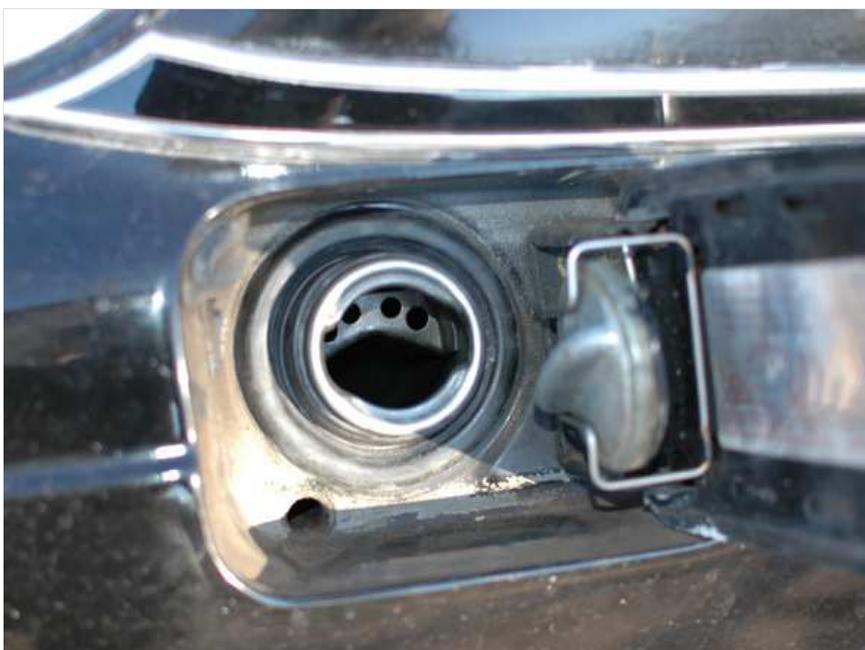
Paso 3

- Quite el sello fuera de la boca de llenado de combustible. Se parece a esto una vez que el sello está apagado.
