Reemplazo Mercedes W123 Detalles de madera

El ajuste de madera en el W123 de muy alta calidad, sin embargo el acabado se degrada después de más de 30 años. Una forma fácil de arreglar su interior es para reemplazar estas piezas viejas de madera con piezas buenas usadas, o restauradas. Ver cómo en esta guía.

El chasis W123 240D cubre de, 300D de, 300TD de, 280E de, y varios otros modelos de Mercedes coupés, sedanes y los vagones de modelos de los años 1977 a 1985.

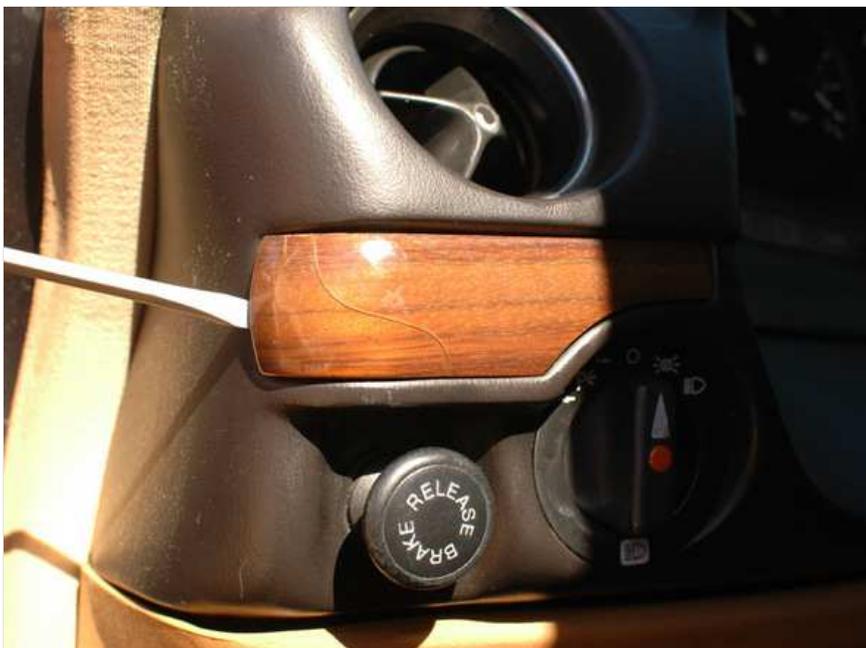
Paso 1 - Detalles de madera

- En cuanto a estas dos imágenes, se puede ver que la madera en esta W123 ha visto mejores días.
- En primer lugar, en algún momento alguien pintado el ajuste de madera alrededor de la unidad de control climático y los interruptores de la consola central por encima de ella negras.
- En segundo lugar, se puede ver que el ajuste de madera por encima del interruptor de los faros tiene una grieta en el acabado de la esquina.
- El objetivo de esta guía sea para darle los fundamentos de la sustitución de la mayor parte del ajuste de madera en su coche. Puede haber algunos detalles que son diferentes al sustituir otras piezas pero el concepto es aplicable en todo.

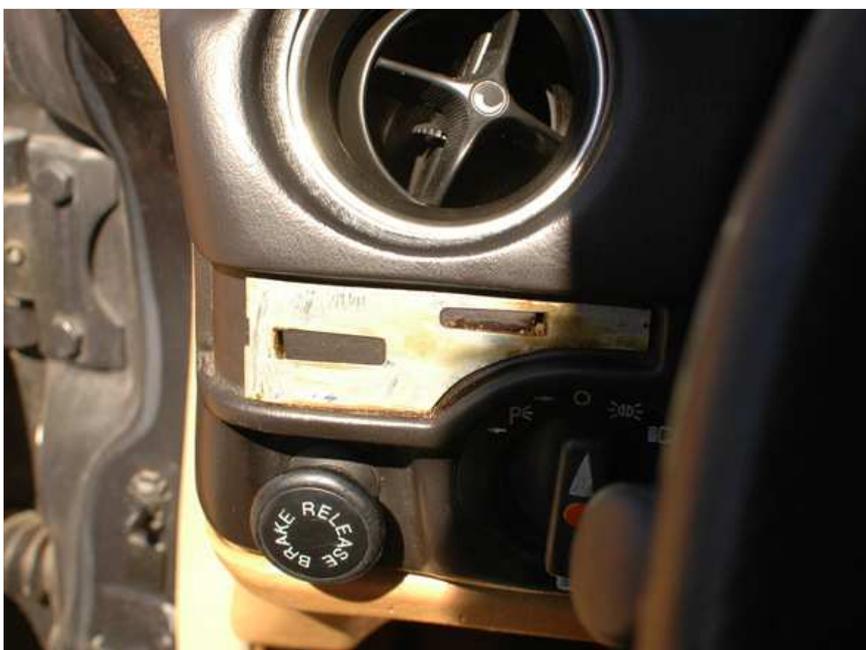
Paso 2 - Dash recortar

- Vamos a comenzar con las tiras de madera de corte que se ejecutan a través del tablero. Estas piezas están pegadas en su lugar a una placa metálica de respaldo. Después de todos estos años, el pegamento es a menudo bastante débil y por lo que el ajuste de madera puede hacer palanca suavemente con un buzo de tornillo, o, a veces, simplemente con la mano.

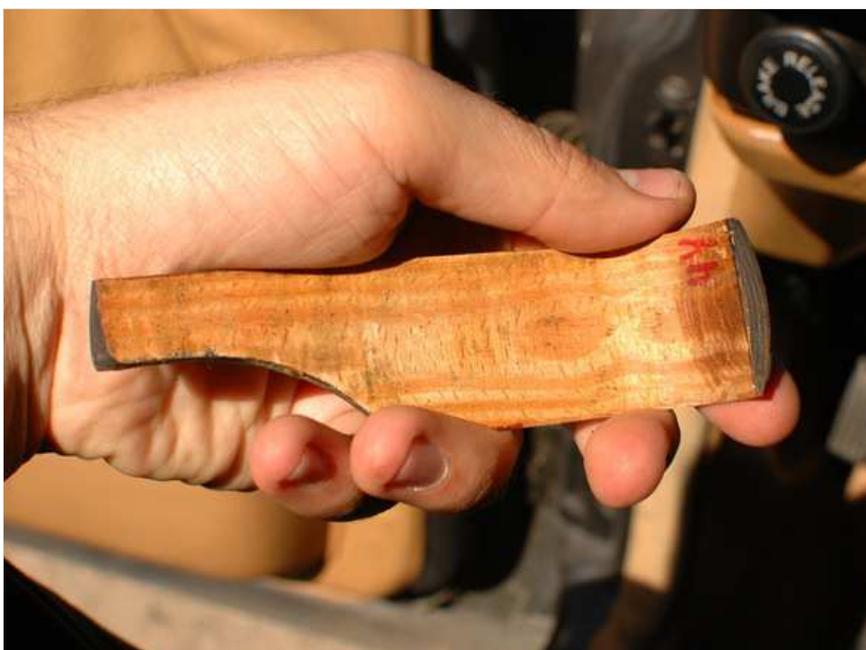
Paso 3

- La placa de respaldo de metal detrás de la moldura de madera se lleva a cabo con el tablero por unos pocos "clavijas" y sólo se puede eliminar de forma segura desde atrás. Para hacer esto más fácil, solo tiene que dejar la banda metálica en el tablero.
- Proceder a limpiar el pegamento viejo de la banda de metal con una cuchilla filosa. Tenga cuidado, y tome su tiempo, a fin de no cortar el material de tablero o usted mismo!

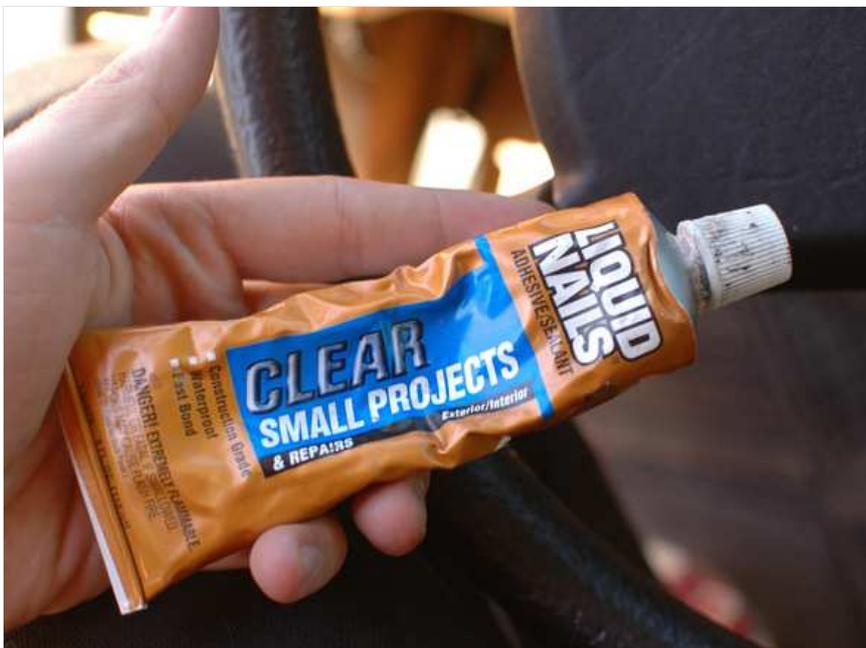
Paso 4

- Debe asegurarse de que la parte posterior de su buen ajuste de madera utilizada es limpia. Puede que tenga que quitar el adhesivo de edad, sobre todo si se tira de esta parte usted mismo de un coche de los donantes. Alguien que restaura éstos debería haber limpiado y barnizado esta pieza ya.

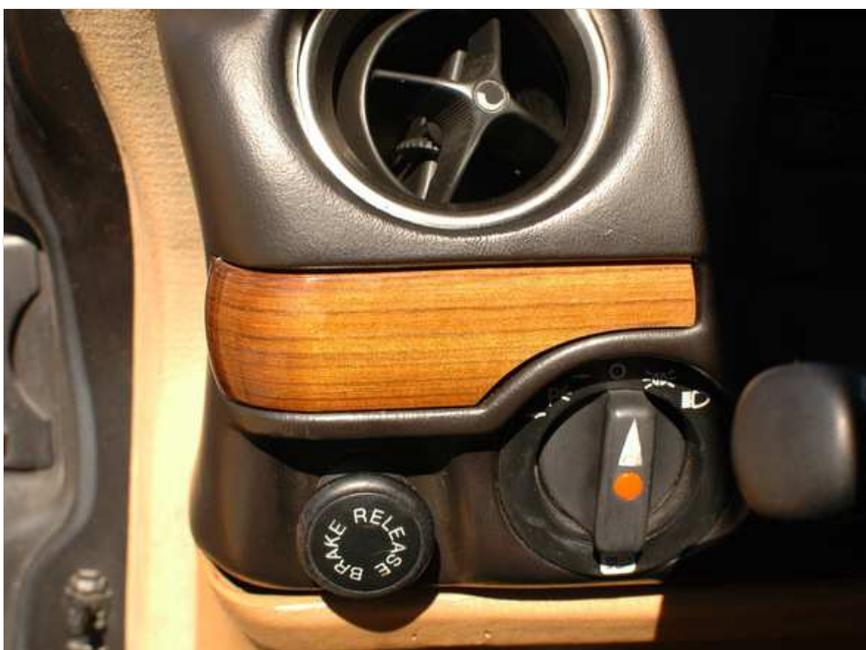
Paso 5

- A continuación, utilice un adhesivo de su elección (el de la foto no es un respaldo para usarlo, simplemente era una opción conveniente y eficaz en esta situación en particular) y se puso un poco en el ajuste de madera, y la banda de metal, y luego adjuntar las molduras de madera.
- Siga las directrices sobre lo adhesiva se utiliza durante cuánto tiempo para sostener la pieza en su lugar, y lo que el tiempo de curación es.

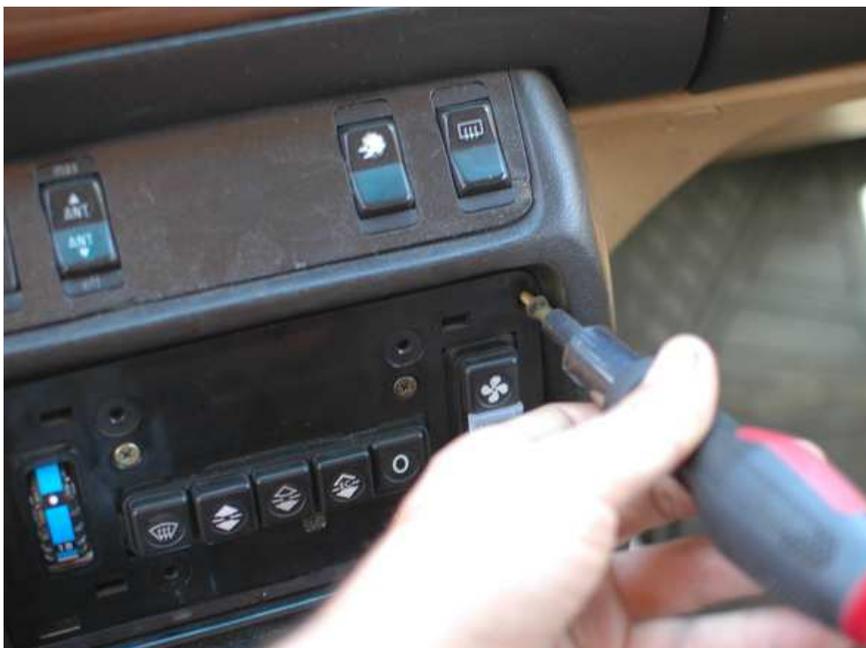
Paso 7 - Climatizador recortar

- El ajuste de madera climatizador es muy fácil de reemplazar. Utilice una herramienta de palanca para conseguir detrás de ella en el borde superior y haga palanca suavemente hacia adelante.
- La pieza decorativa se mantiene simplemente en por cuatro clavijas que aparecen en la unidad de climatización detrás del revestimiento, no hay tornillos.
- La única precaución es asegurarse de que usted está haciendo palanca desde detrás de toda la pieza de adorno, y no haciendo palanca entre la madera y el respaldo de metal. De lo contrario podría tirar de la madera lejos del respaldo, dañando ambos.

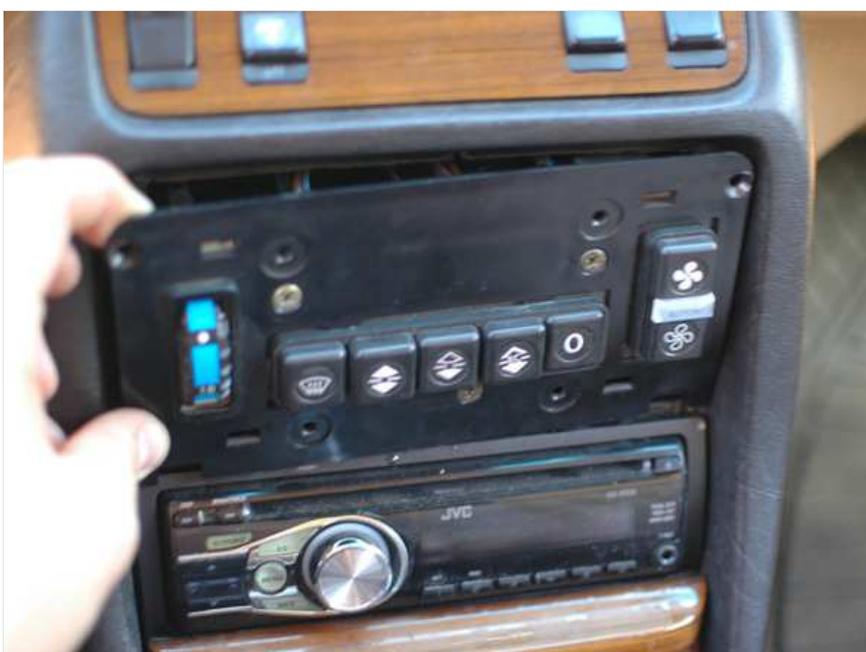
Paso 8 - pila central del trim

- Si bien tenemos la madera climatizador recortar', sin embargo, vamos a proceder a reemplazar el ajuste alrededor del centro de la pila cambia también.
- Con el ajuste de madera alrededor del climatizador apagado puede utilizar un destornillador para quitar los dos tornillos en las esquinas superiores del panel de plástico alrededor de los controles de temperatura. No quite los tres tornillos más adentro, más cerca de los controles.

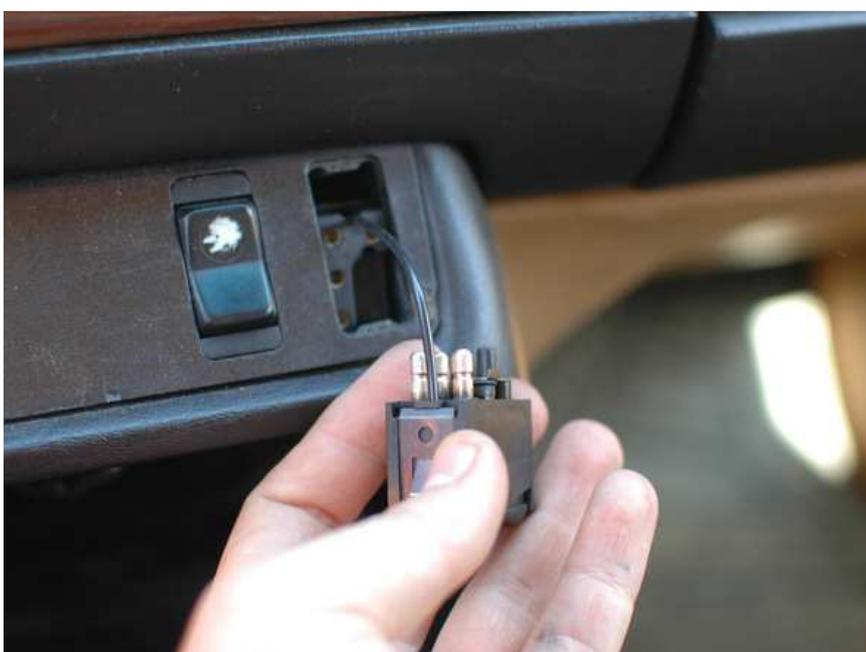
Paso 9

- A continuación, utilice una herramienta de palanca, seguido de los dedos, para sacar con cuidado la unidad de control de temperatura hacia adelante desde la parte superior. La parte inferior se mantiene en su lugar por dos pestañas - tenga cuidado de no romper ellos tirando del panel demasiado hacia adelante.
- Usted debe tirar hacia arriba y hacia fuera una vez que el panel se inclina hacia adelante como en la foto en el fin de eliminar por completo la unidad de control.

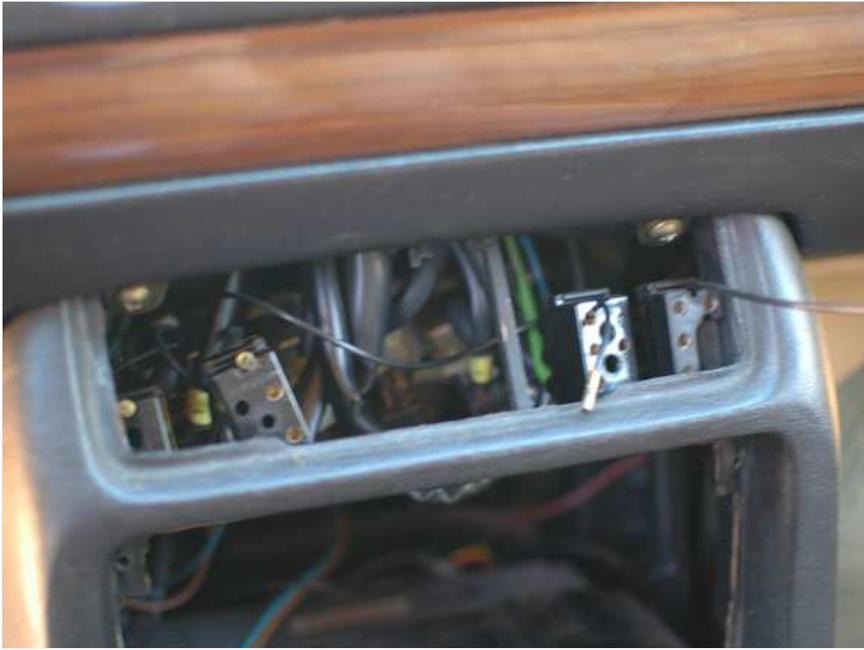
Paso 10

- Ahora puede alcanzar hasta detrás de las molduras de madera en la consola central. Antes de retirar la madera debe quitar todos los interruptores. Empuje cada interruptor fuera del agujero en el revestimiento.
- A continuación, desconecte cada interruptor del enchufe en el extremo del juego de cables, y eliminar la línea de fibra óptica desde cada interruptor. Tome nota de que cada interruptor va y qué agujero de la fibra óptica conectado a.

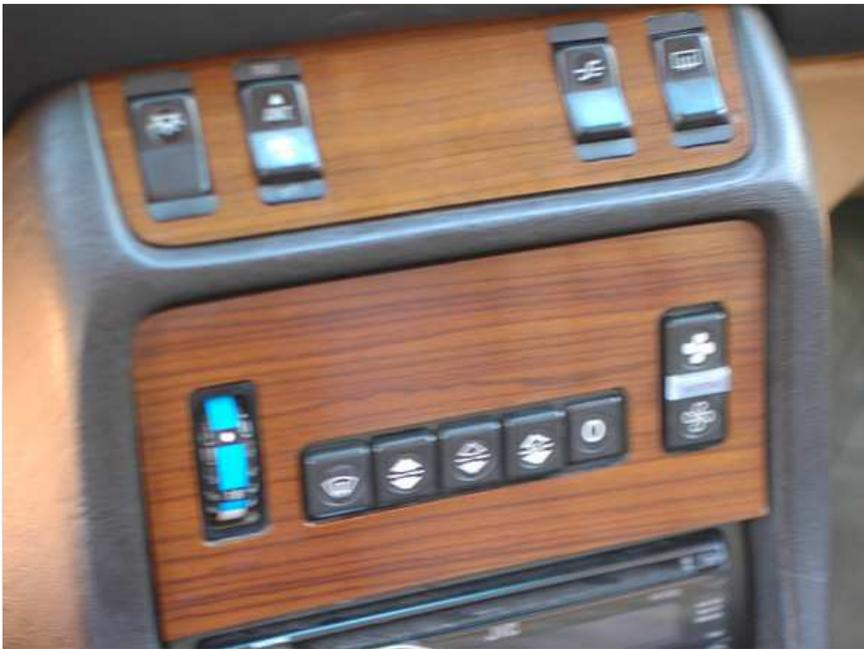
Paso 11

- Ahora puede empujar el ajuste de madera fuera de detrás y retírela.
